**БЕЗОПАСНОСТЬ
МОРЕПЛАВАНИЯ
И ВЕДЕНИЯ
ПРОМЫСЛА**

БЮЛЛЕТЕНЬ
Выпуск 1

АВАРИЙНОСТЬ СУДОВ РЫБОПРОМЫСЛОВОГО ФЛОТА РОССИЙСКОЙ ФЕДЕРАЦИИ ЗА 2016 г.

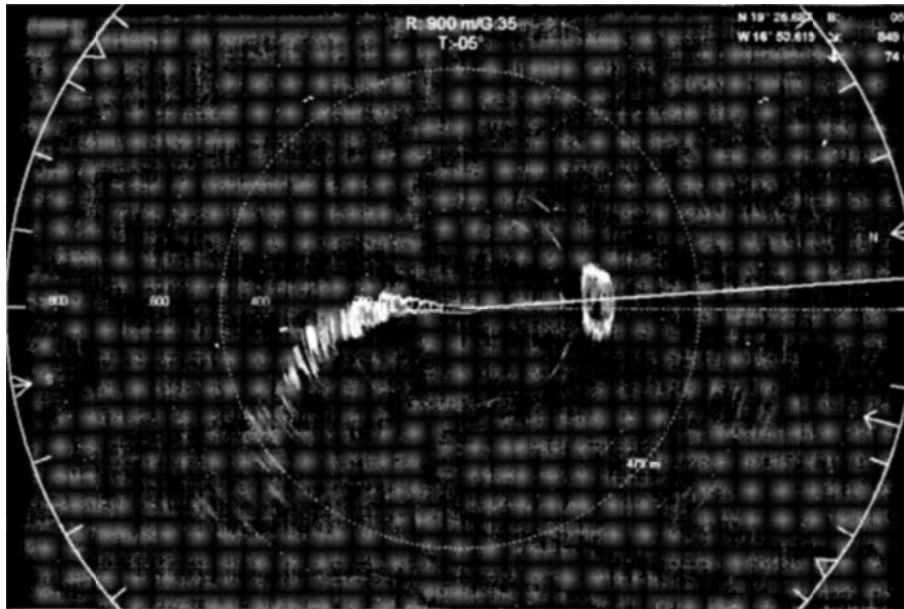
Рис. 1. Фрагмент экрана монитора рыболокатора SP70 с обнаруженным косяком рыб и данными о его местонахождении относительно судна:

$T = 5^{\circ}$ – угол места косяка; $B = 65^{\circ}$ – пеленг косяка;
↙ – наклонная дистанция (849 м), ↓ – глубина косяка (74 м)

Но по тем значениям угла места, наклонной дистанции и глубины косяка, которые выводятся на экране монитора (рис. 1), нетрудно убедиться, что глубина косяка вычислена из прямоугольного треугольника, образованного наклонным расстоянием до косяка – гипотенузой, глубиной и горизонтальным расстоянием – катетами по формуле

Если в формулу (1) подставить значение $r = 849$ м и значение $\alpha_k = 5^\circ$, то получим $h_k = 74$ м, т. е. то значение глубины, которое показано на экране дисплея рыболокатора. Сказанное свидетельствует о том, что даже в самых современных компьютеризированных рыболокаторах задача дистанционного определения глубины погружения косяка (без выхода судна на косяк) решается примитивно в предположении, что траектории звуковых лучей в морской воде представляют собой прямые линии, хотя на самом деле из-за акустической неоднородности морской воды их траектории представляют собой некоторые кривые линии (рис. 2), в поверхностных слоях морской воды близкие по форме к окружностям.

Из рис. 1 видно, что по мере сближения с косяком кажущаяся глубина все меньше будет отличаться от действительной глубины, становясь равной действительной глубине, когда судно выйдет на косяк. Но рекомендации о том, что для более точного измерения глубины нахождения косяка нужно подходить к нему поближе и, тем более, выходить на него, не всегда оправдывают себя на практике. Причиной этого является то, что когда судно идет с тралом, то на небольшом (несколько сот метров) расстоянии до косяка, на котором измеренная кажущаяся глубина его будет практически такой же, как и действительная, судно может не успеть вывести трал на требуемую глубину из-за инерционности этого процесса (особенно, когда трал нужно приподнимать). Выход же судна на косяк для точного измерения глубины его нахождения вертикальным трактом рыболокатора чреват риском распугать косяк, так как если расстояние от судна до косяка становится меньше 100 м рыба начинает реагировать на шумовое поле судна. Косяк может рассеяться, уйти в сторону или занырнуть. Но даже если косяк располагался достаточно глубоко и не прореагировал на приближение к нему судна, то нет гарантии, что за время, пока судно делало забег для отдачи трала и выводило трал на косяк, он оставался на той же глубине, которая была определена раньше. Во избежание ситуаций, когда косяк изменил глубину, пока судно выводило трал на горизонт его прежнего погружения, особенно, когда эта глубина стала меньше ранее определенной и времени приподнять трал обычно недостаточно по причине медленности этого процесса, было бы весьма ценным и полезным для практики иметь возможность непрерывного дистанционного без выхода на косяк и более точного отслеживания текущей глубины погружения косяка на дистанциях до него, позволяющих отдать трал и вывести его на горизонт нахождения косяка. Это как раз и предопределяет актуальность обсуждаемой проблемы, решение которой имеет практическую значимость.

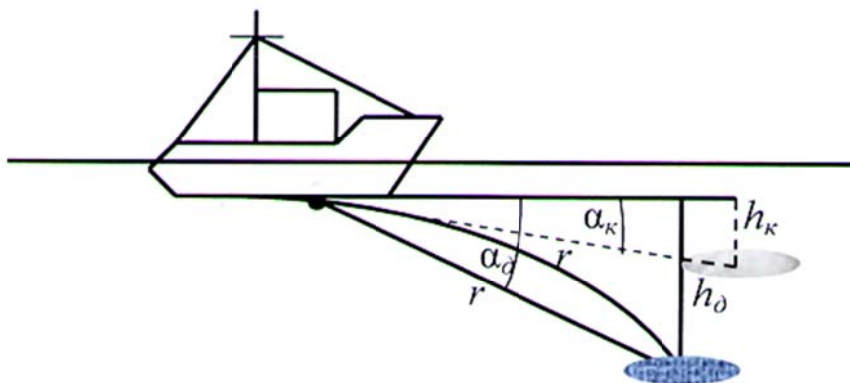
Рис. 2. Кажущиеся угол места α_k и глубина h_k косяка и действительные угол места α_d и глубина h_d косяка
 (

Как видно из рис. 2, из-за искривления траектория звукового луча, называемого рефракцией, фактическая (действительная) глубина нахождения косяка h_d при той же наклонной дистанции r может оказаться далеко не равной той кажущейся глубине h_k , вычисленной по формуле (1), так как фактическим углом места косяка является угол α_d , но вовсе не тот кажущийся угол места α_k – угол между горизонтальной плоскостью и касательной к осевому лучу диаграммы направленности антенны в месте ее распо-

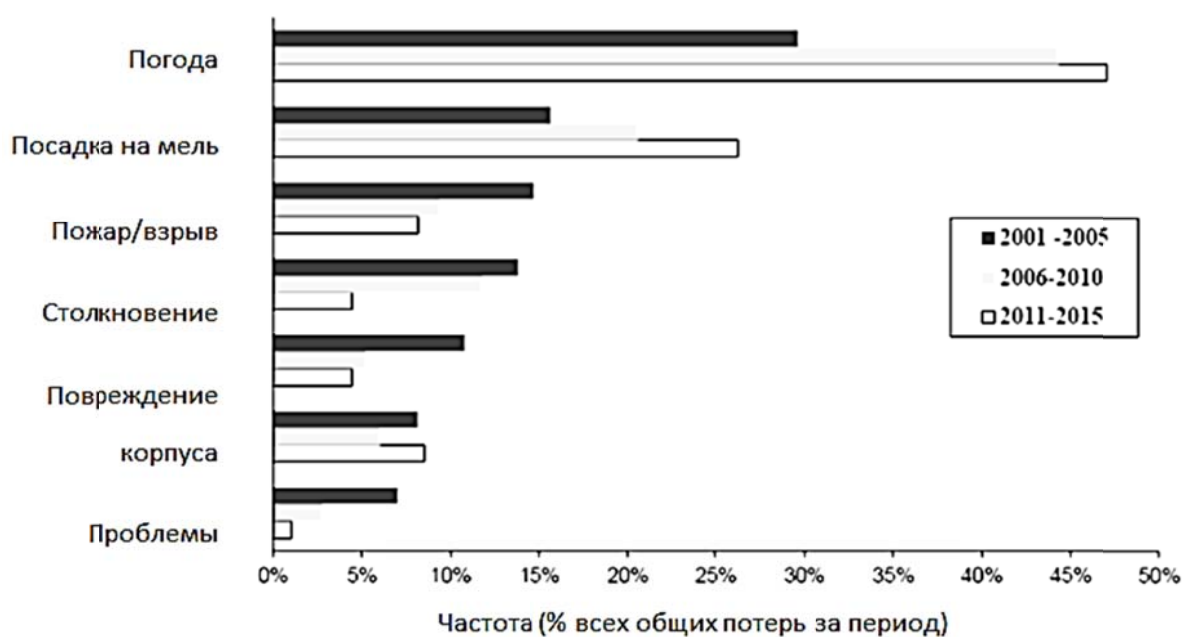
Рис. 2. Причины аварий судов всех типов

Причины аварий судов всех типов тоннажом более 500 БРТ иллюстрирует рис. 2. Наблюдается заметное увеличение частоты полных потерь, вызванных тяжёлыми погодными условиями: 30 % потерь в 2001-2005 гг. и 45 % потерь в 2011-2015 гг. Также возросли потери, вызванные посадками судов на мель: с 16 % в 2001-2005 гг. до 26 % в 2011-2015 гг. За период 2011-2015 гг. половина аварий носила навигационный характер: контакты судов, посадки на мель или столкновения. Человеческий фактор (ошибочные действия членов экипажа) составляли 62 % инцидентов и 71 % таких событий были связаны с судовыми операциями в качестве способствующего фактора.
